Η ΠΡΟΣΦΑΤΗ ΑΝΑΚΑΙΝΙΣΗ ΤΗΣ ΙΕΡΑΣ ΜΟΝΗΣ ΒΥΛΙΖΑΣ

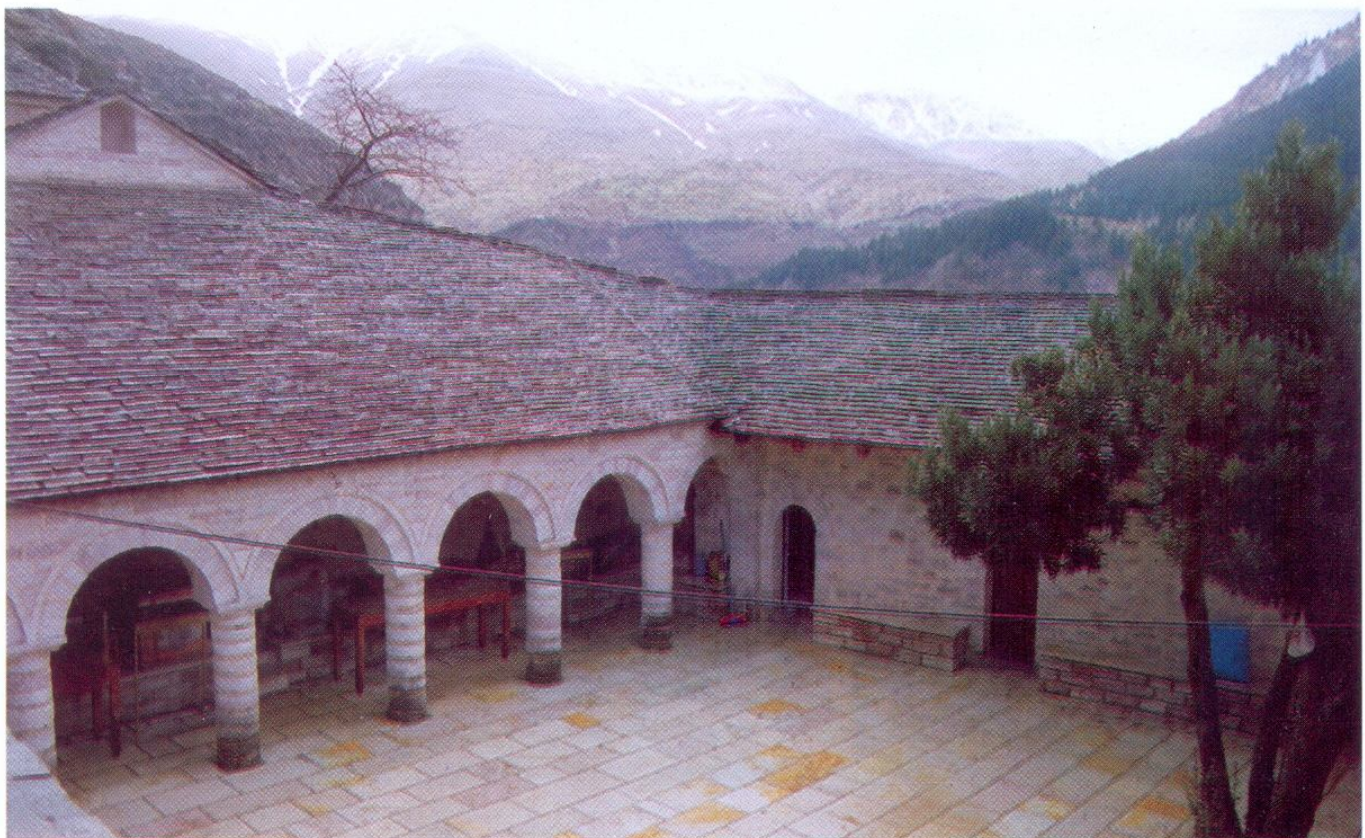
Εικόνα 3β. Οι σημερινές, πέτρινες, καμάρες της εισόδου της μονής μετά τις εργασίες αποκατάστασης

Κάτω, λοιπόν, από αυτές τις εξαιρετικά αντίξοες συνθήκες ξεκίνησε η ανακαίνιση και η αποκατάσταση της Βύλιζας. Γκρεμίστηκαν οι τσιμεντένιες καμάρες της εισόδου και στη θέση τους χτίστηκαν οι σημερινές, όμοιες με τις παλαιές, αποκαθιστώντας έτσι την παλαιά λιτή μορφή και λειτουργικότητα της εισόδου (Εικ. 3β)⁶. Ανοικοδομήθηκε το σημερινό παρεκκλήσι της Αγίας Κυριακής με θολωτή τσιμεντένια στέγη⁷, εκεί όπου πρότινος υπήρχε ένας σωρός από πέτρες και άλλα υλικά, με ολέθριες συνέπειες για τις τοιχογραφίες του νάρθηκα. Αποκαταστάθηκε στην πρώτη της μορφή η βόρεια πτέρυγα που είχε μετατραπεί σε χορταποθήκες, γκρεμίστηκαν οι μεσοτοιχίες, αποκαταστάθηκε το πλακόστρωτο, αρμολογήθηκαν οι τοιχοποιίες και σήμερα χρησιμοποιείται πλέον ως τράπεζα (Εικ. 6). Το παλαιό δε τυροκομείο μετατράπηκε σε κουζίνα (Εικ. 7α-7β). Επίσης, καθαρίστηκε ο χώρος γύρω από το παρεκκλήσιο του Αγ. Ιωάννη με αποτέλεσμα να εξοβελισθεί σχεδόν ολοκληρωτικά η υγρασία που είχε ήδη προξενήσει ζημιές στις τοιχογραφίες του κοιμητηριακού ναού. Διαμορφώθηκε ταυτόχρονα και ο περιβάλλον χώρος του Αγ. Ιωάννη και της στέρας με τοιχοποιίες και πεζούλια, ενώ κατασκευάστηκε και το μονοπάτι για το παρεκκλήσιο. Ακόμη, επιδιορθώθηκε η στέρα και τροφοδοτεί επαρκώς σε νερό πλέον τη μονή (Εικ. 8). Στη συνέχεια η Μονή υδροδοτήθηκε αποτελεσματικά από το δίκτυο ύδρευσης της κοινότητας⁸.

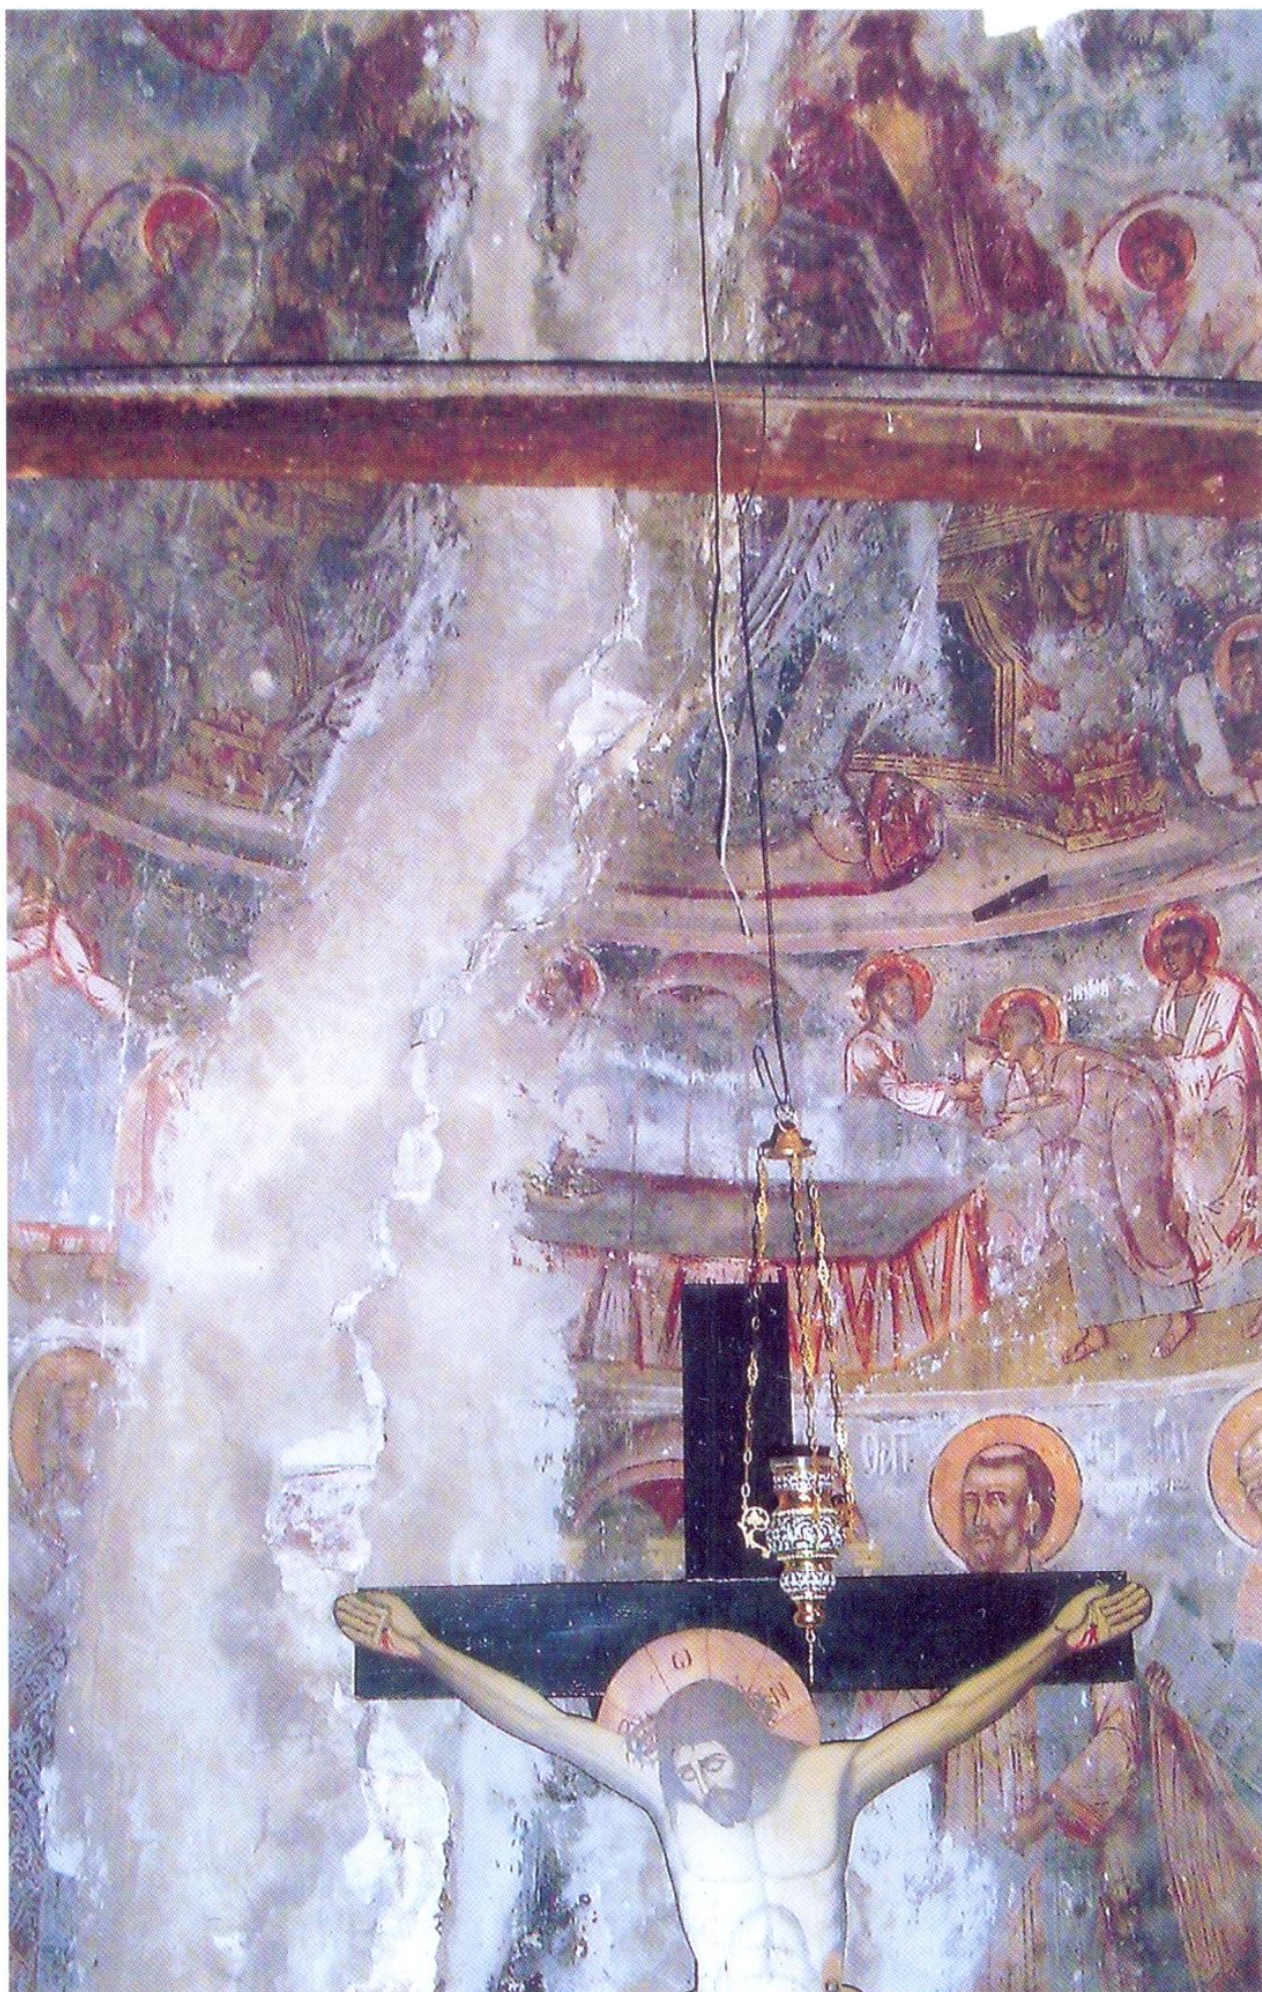
Εικόνα 4. Οι επικαλυμμένες με σοβά τοιχογραφίες του καθολικού μετά τον σεισμό του 1967

γραφιών του νάρθηκα, του καθολικού και του παρεκκλησίου του Αγίου Ιωάννη, καθώς και της συντήρησης των φορητών εικόνων. Στην συγκεκριμένη προσπάθεια δόθηκε ιδιαίτερη βαρύτητα για να διασωθεί ό,τι απέμεινε από τον πλούτο της Βύλιζας¹⁶, ο οποίος σήμερα, μετά την συντήρησή του, φυλάσσεται στο μουσείο της Βύλιζας που φιλοξενείται σε αίθουσες του Δημοτικού Σχολείου Ματσουκίου (εικ. 17).

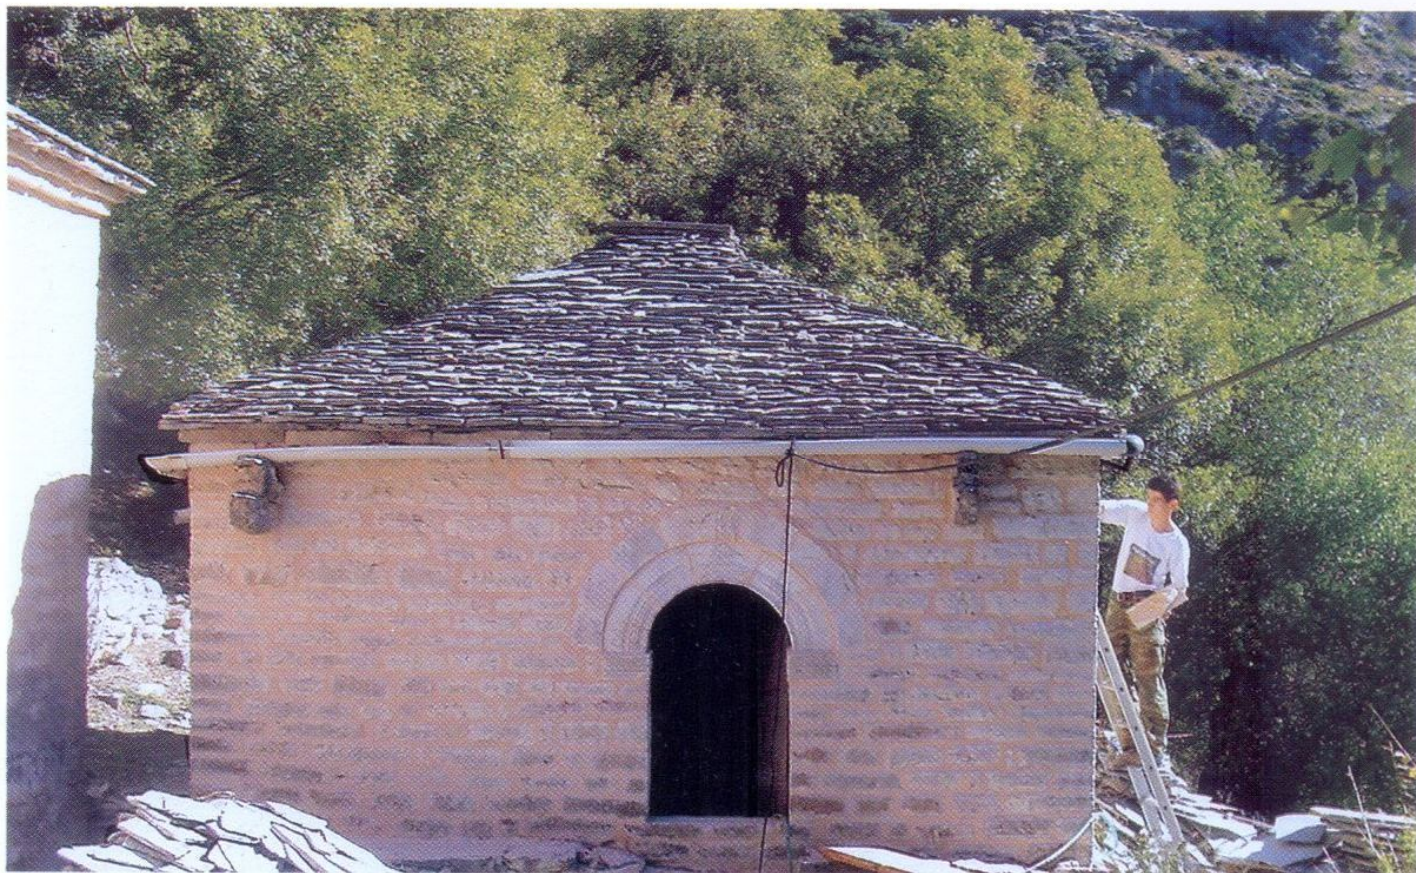
Εικόνα 8. Η στέρνα της μονής κατά τις εργασίες αποκατάστασης

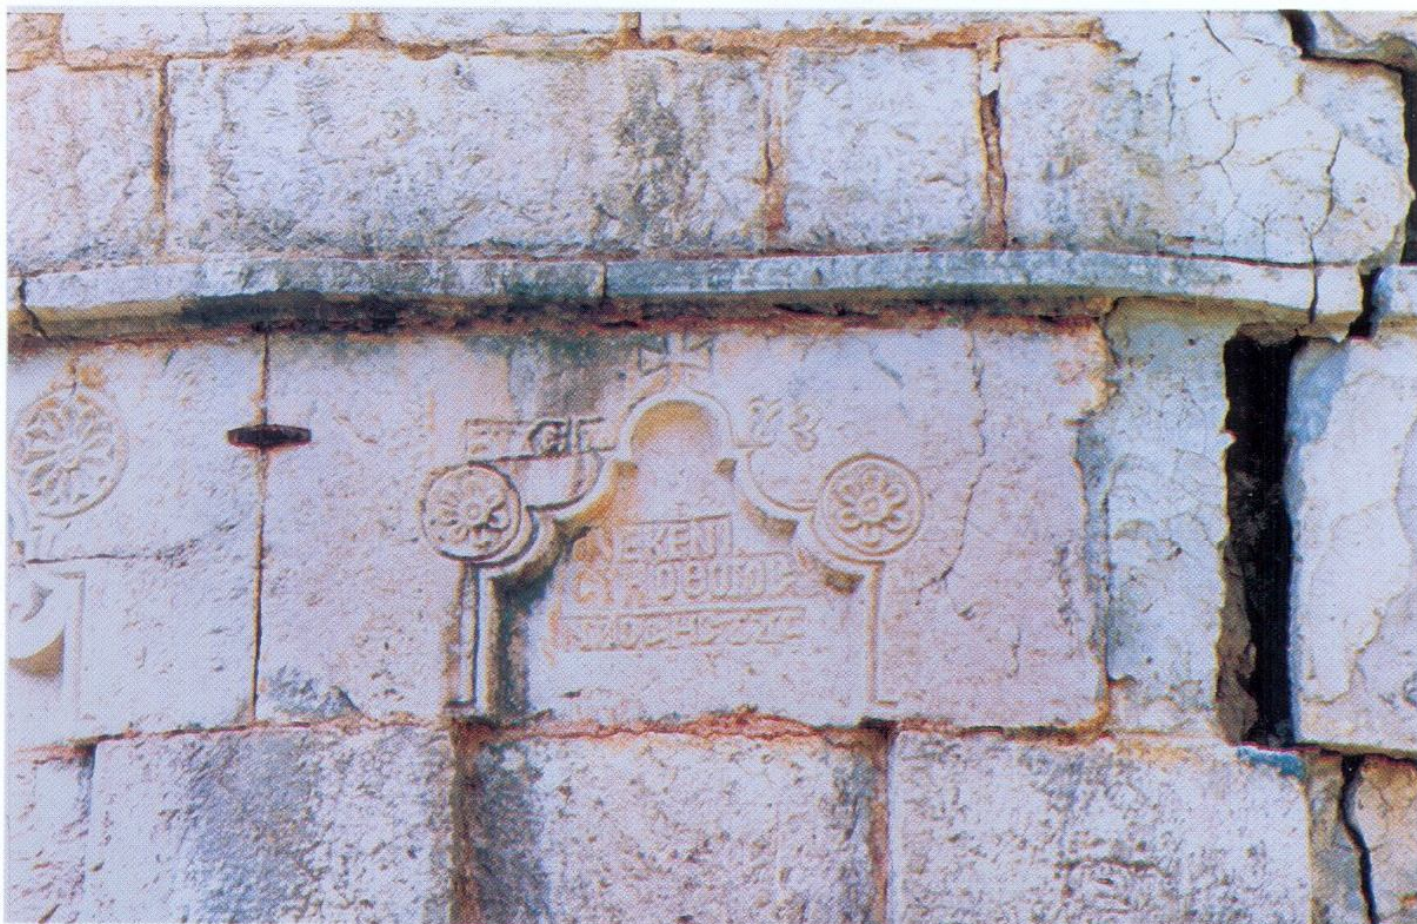
Εικόνα 9α. Ρωγμές στην αψίδα του καθολικού της μονής που προκλήθηκαν από τον σεισμό του 1967

νόμενες από την μελέτη επιβεβλημένες επεμβάσεις στο κτηριακό συγκρότημα για την στερέωσή του, ήτοι η κατασκευή τοιχείου και η τοποθέτηση συνδετήριων δοκών για την ενίσχυση των θεμελίων, η ενίσχυση των υπαρχόντων ελκυστήρων με νέους μεταλλικούς και η τοποθέτηση κρυφών σινάξ παντού, και ακόμη η κατασκευή περιμετρικού αποστραγγιστικού αύλακα. Επιπλέον, ανακατασκευάστηκαν οι τοιχοποιίες που είχαν υποστεί ζημιές, έγινε συρραφή ρωγμών της αφίδας (Εικ. 9α-9β), αντικαταστάθηκε πλήρως η στέγη (τμήματα της οποίας ήταν επικαλυμμένα με τσίγκο) με καινούρια ξυλεία, μόνωση και σχιστόπλακα¹¹ αποτρέποντας έτσι τις καταστρεπτικές συνέπειες των ομβρίων υδάτων και της υγρασίας. Ακολούθως αποκαταστάθηκε το πλακόστρωτο δάπεδο όλου του συγκροτήματος, πλακοστρώθηκε η εσωτερική αυλή (Εικ. 10) και ανακατασκευάστηκαν τα πέτρινα πεζούλια. Αντικαταστάθηκαν ακόμη όλα τα φθαρμένα κουφώματα του συγκροτήματος καθώς και τα επιχρίσματα, όπου υπήρχαν. Αρμολογήθηκαν –αφού πρώτα αφαιρέθηκε με αμμοβολή ο ασβέστης– όλες οι λιθοδομές και μετατράπηκαν τα κελιά της νότιας πτέρυγας από αποθήκες σε υπνοδωμάτια πλήρως εξοπλισμένα (Εικ. 11)¹². Επίσης, το μαγειρείο μετατράπηκε σε ένα υπέροχο καθιστικό με τζάκι (Εικ. 12), το δε νότιο παρεκκλήσιο από αποθηκευτικός χώρος παντοδαπών υλικών μετατράπηκε σε δωμάτιο του ιερέως (Εικ. 13α-13β), και αποκαταστάθηκε πλήρως η βρύση (1783) και ο περιβάλλον χώρος (Εικ. 14α-14β)¹³.

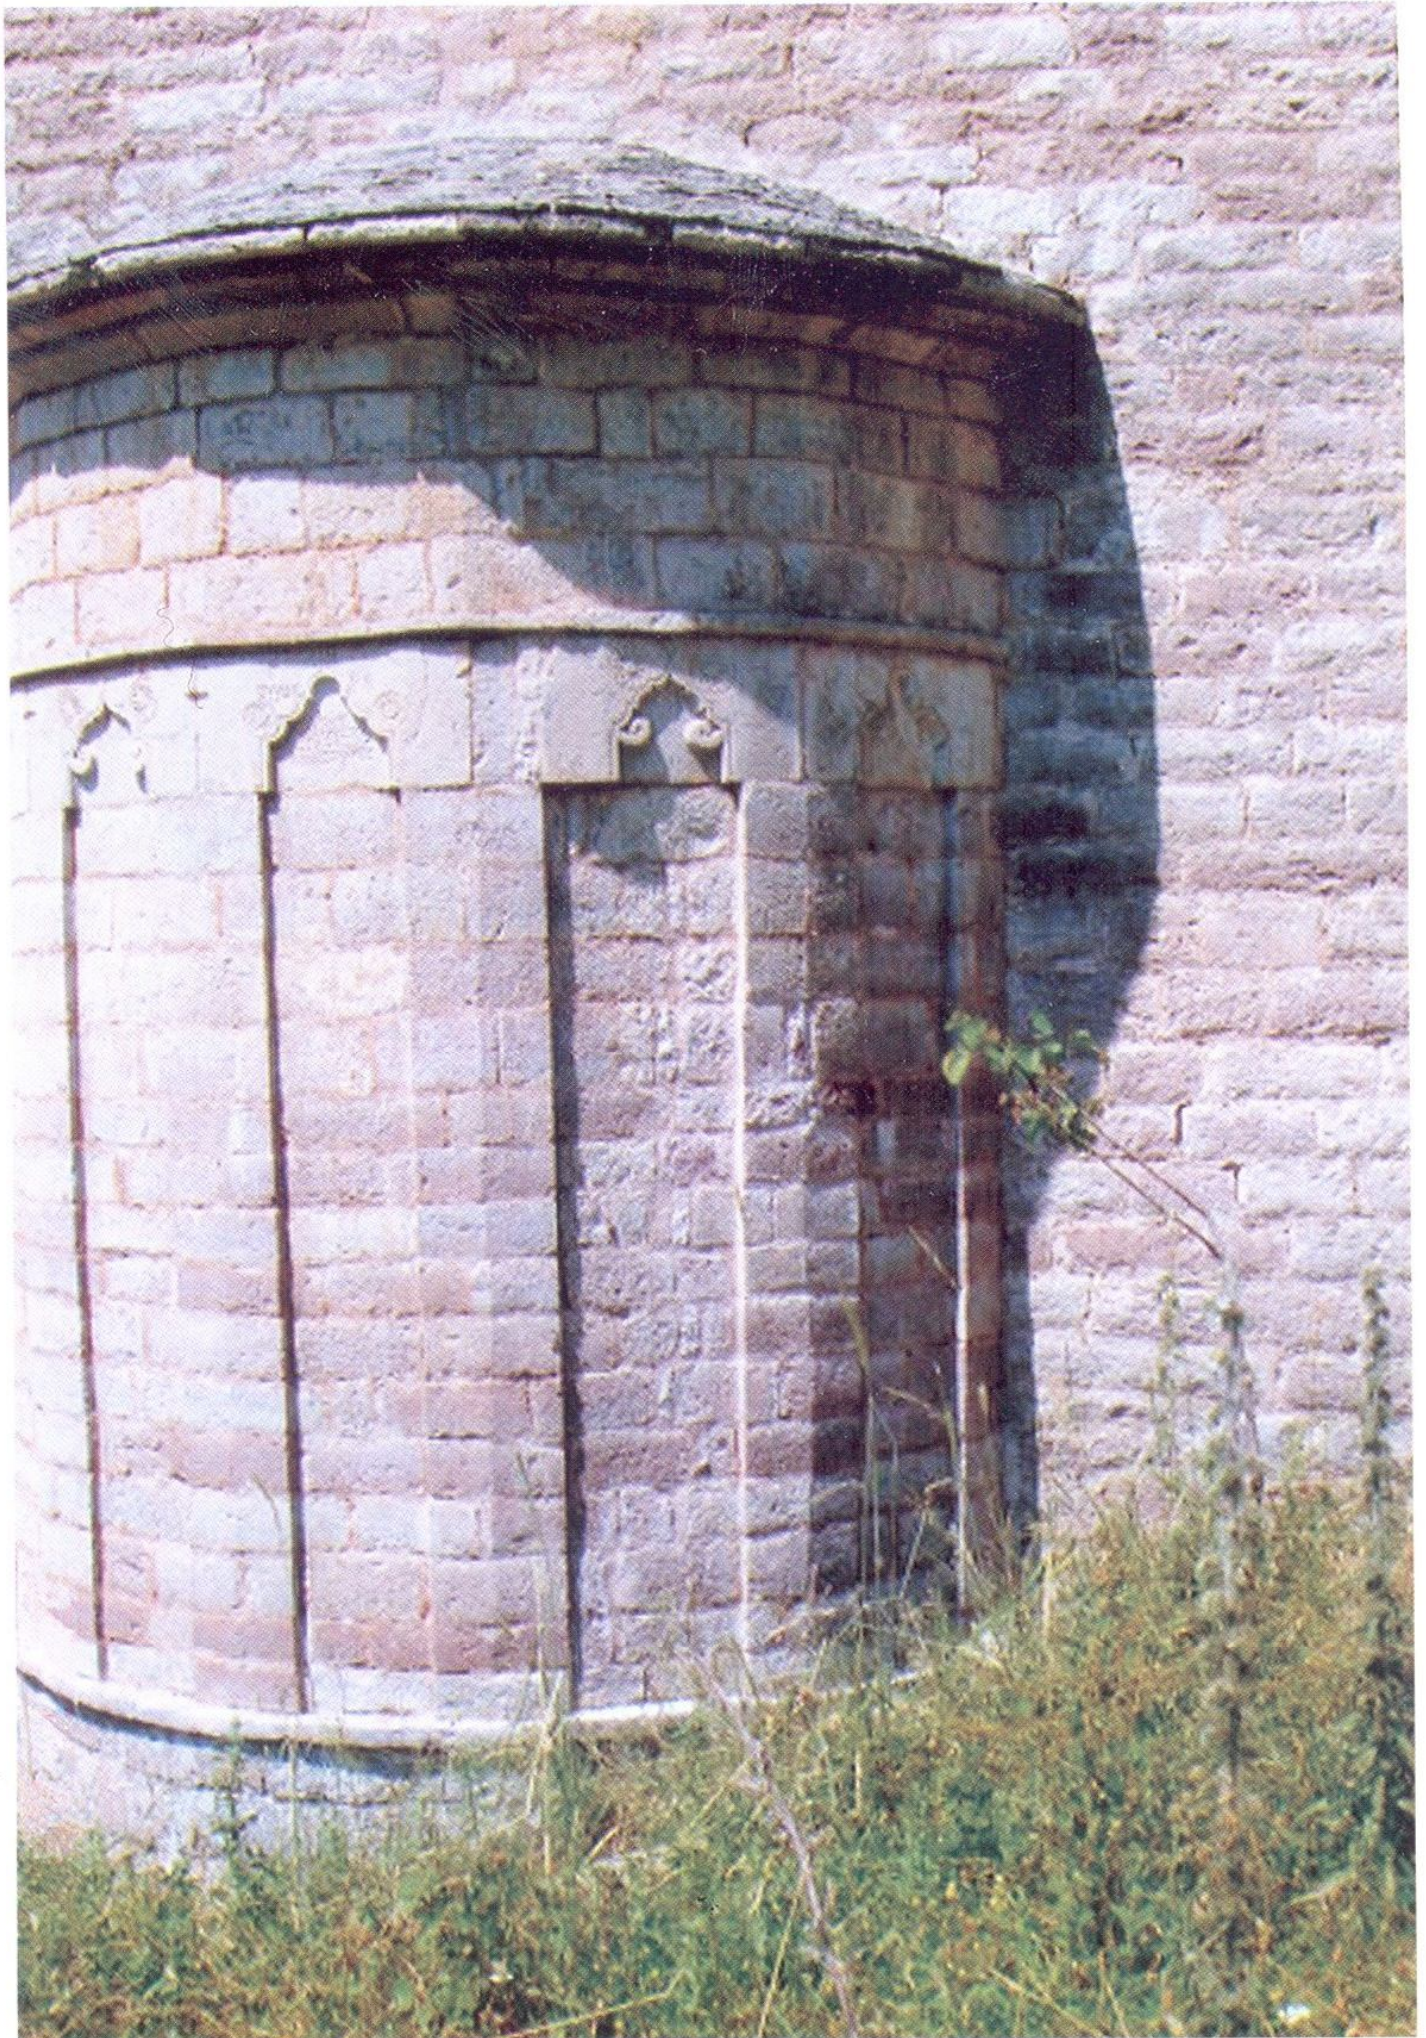
Εικόνα 9β. Η αψίδα του καθολικού της μονής μετά τις εργασίες αποκατάστασης

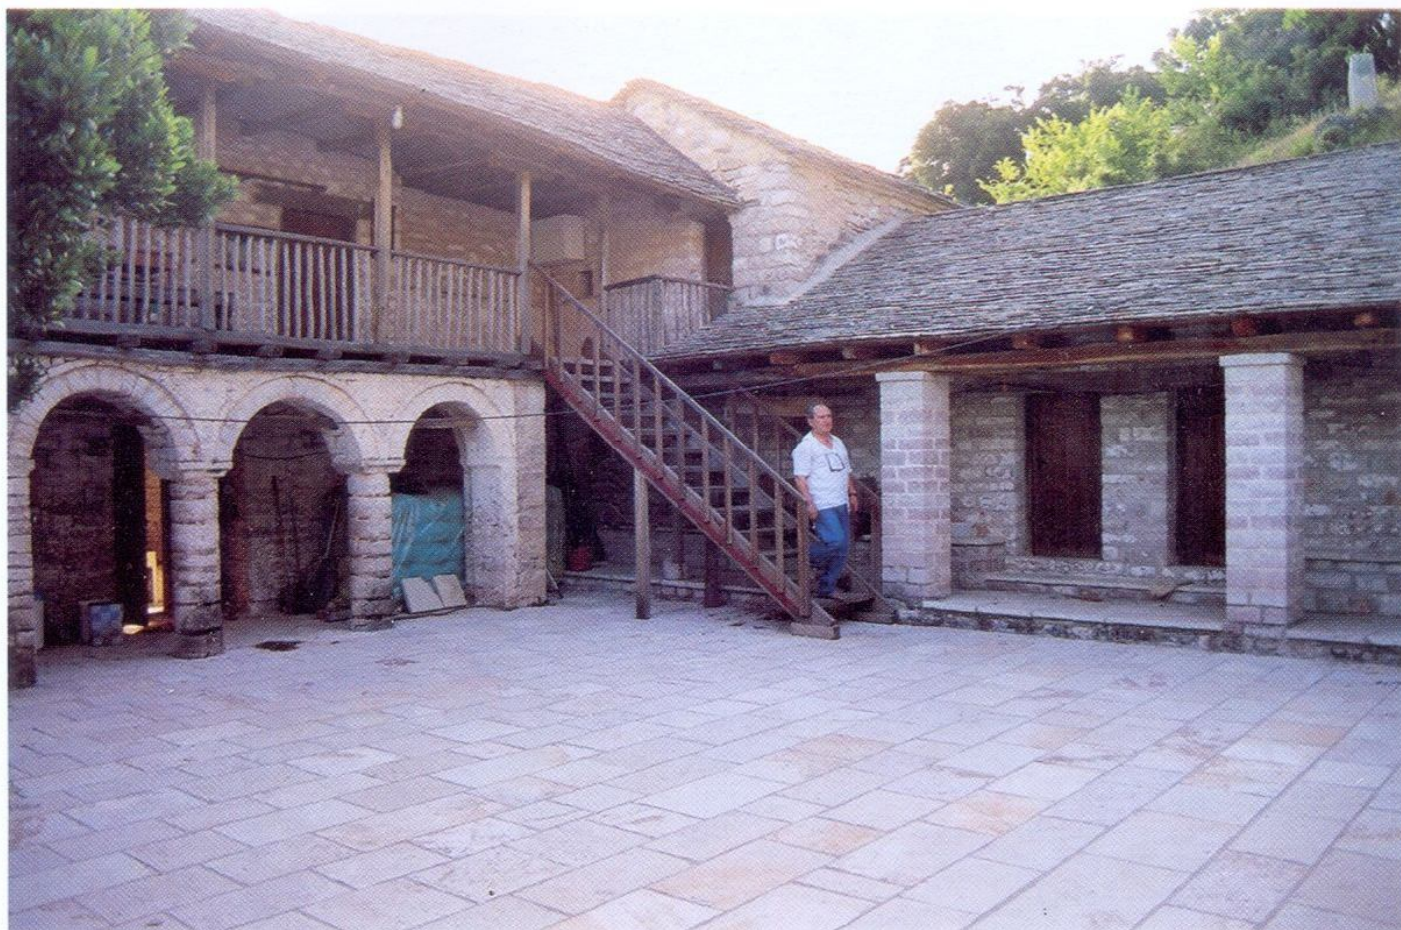
Εικόνα 10. Το νέο πλακόστρωτο δάπεδο της εσωτερικής αυλής

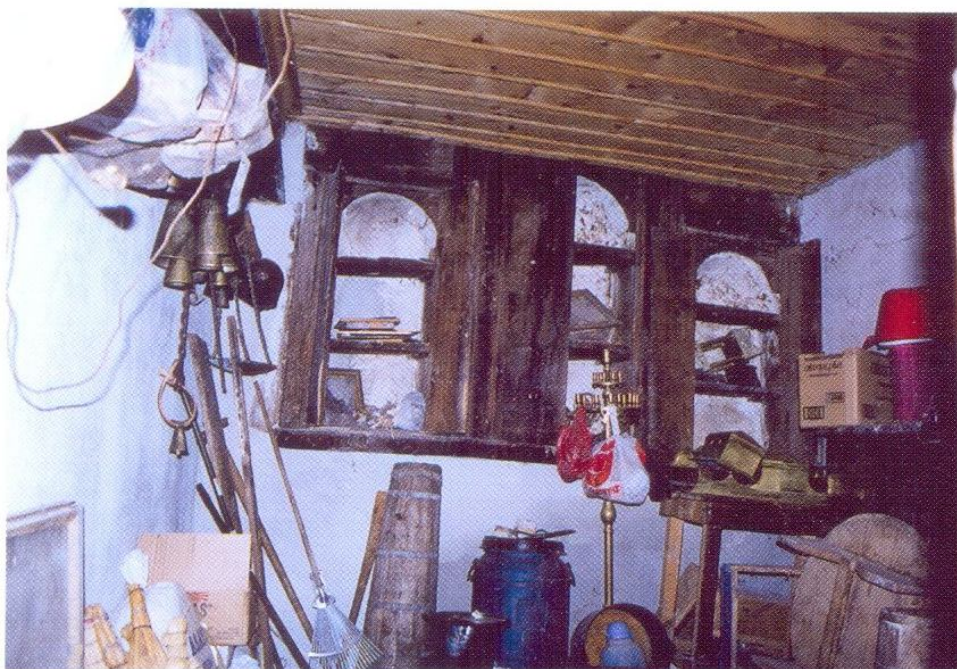
Εικόνα 13α. Το νότιο παρεκκλήσιο της μονής σε παλαιότερη εποχή ως αποθηκευτικός χώρος

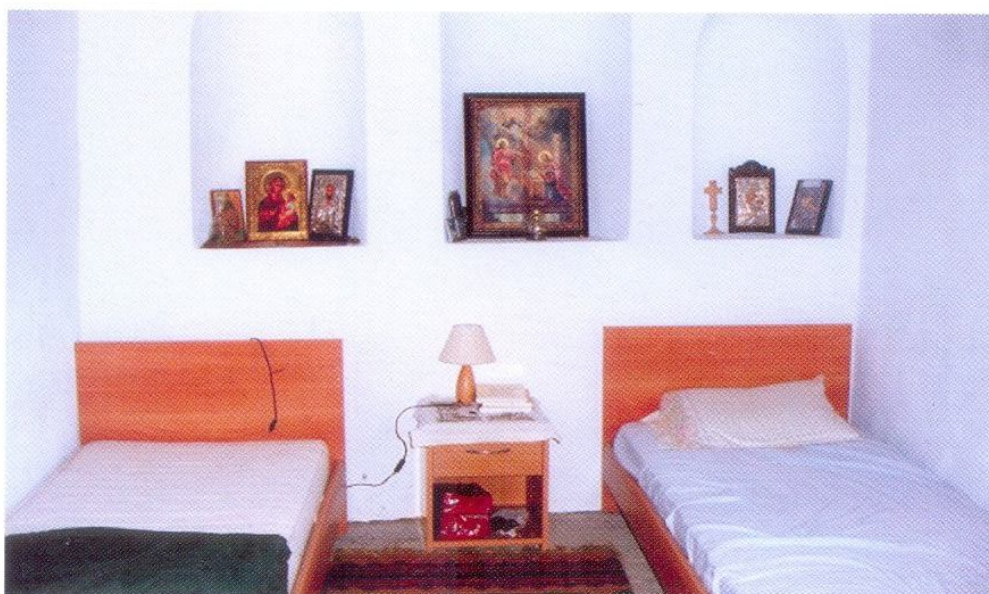
Εικόνα 13β. Ο ίδιος χώρος, ανακαινισμένος, ως δωμάτιον του ιερέως

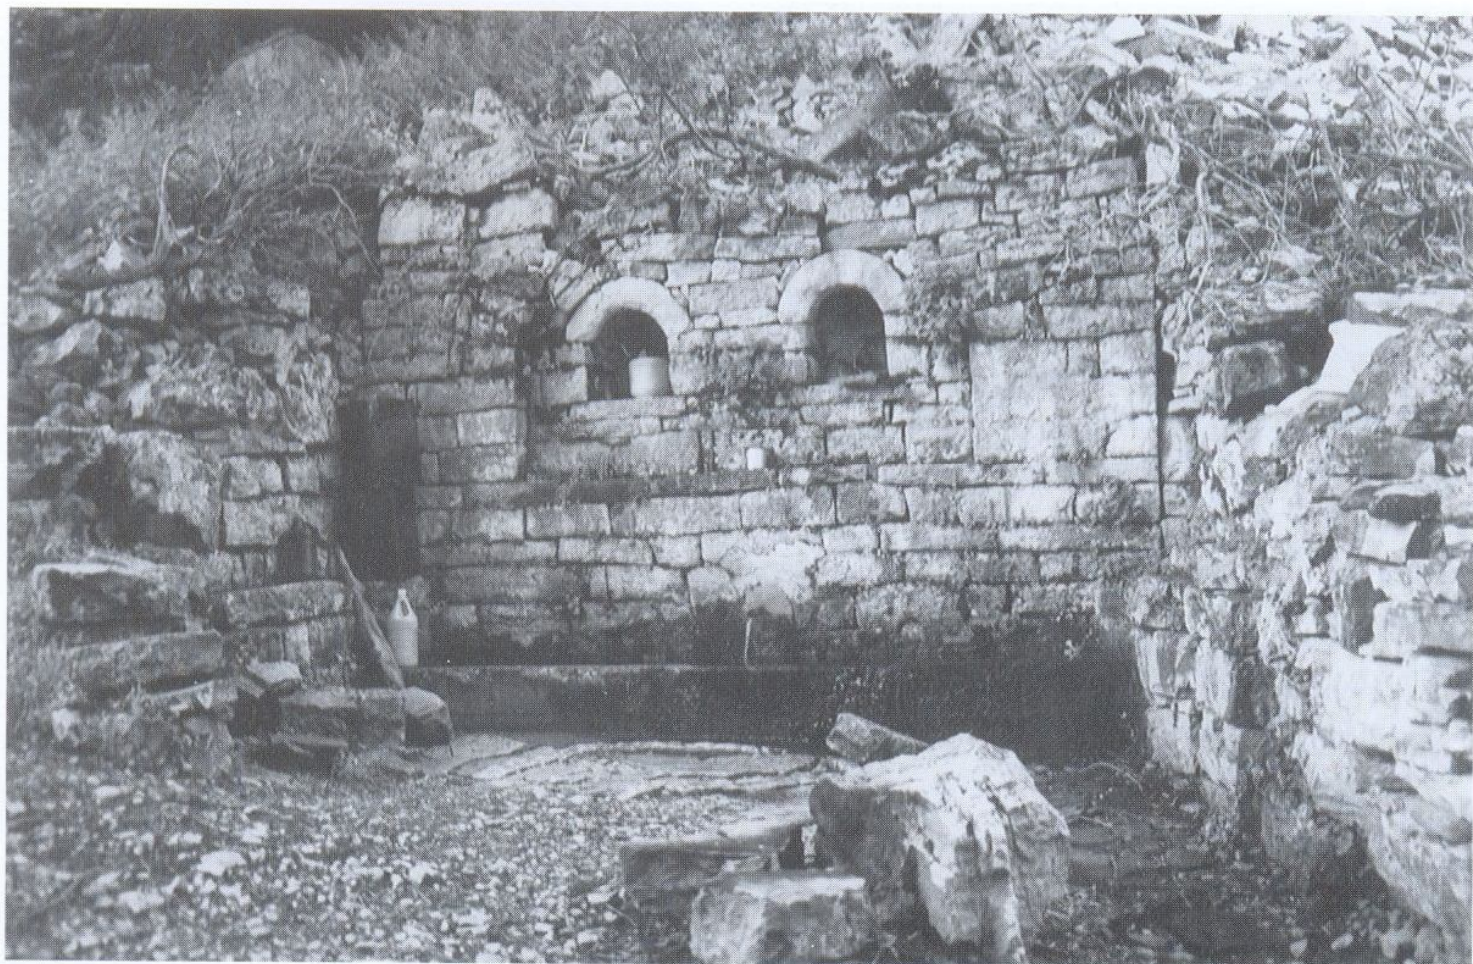
Εικόνα 14α. Η βρύση σε παλαιότερη εποχή

13. Η αποκατάσταση της βρύσης πραγματοποιήθηκε με χρήματα (3.500 ευρώ) της Κοινότητας Ματσουκίου από Αλβανούς τεχνίτες.

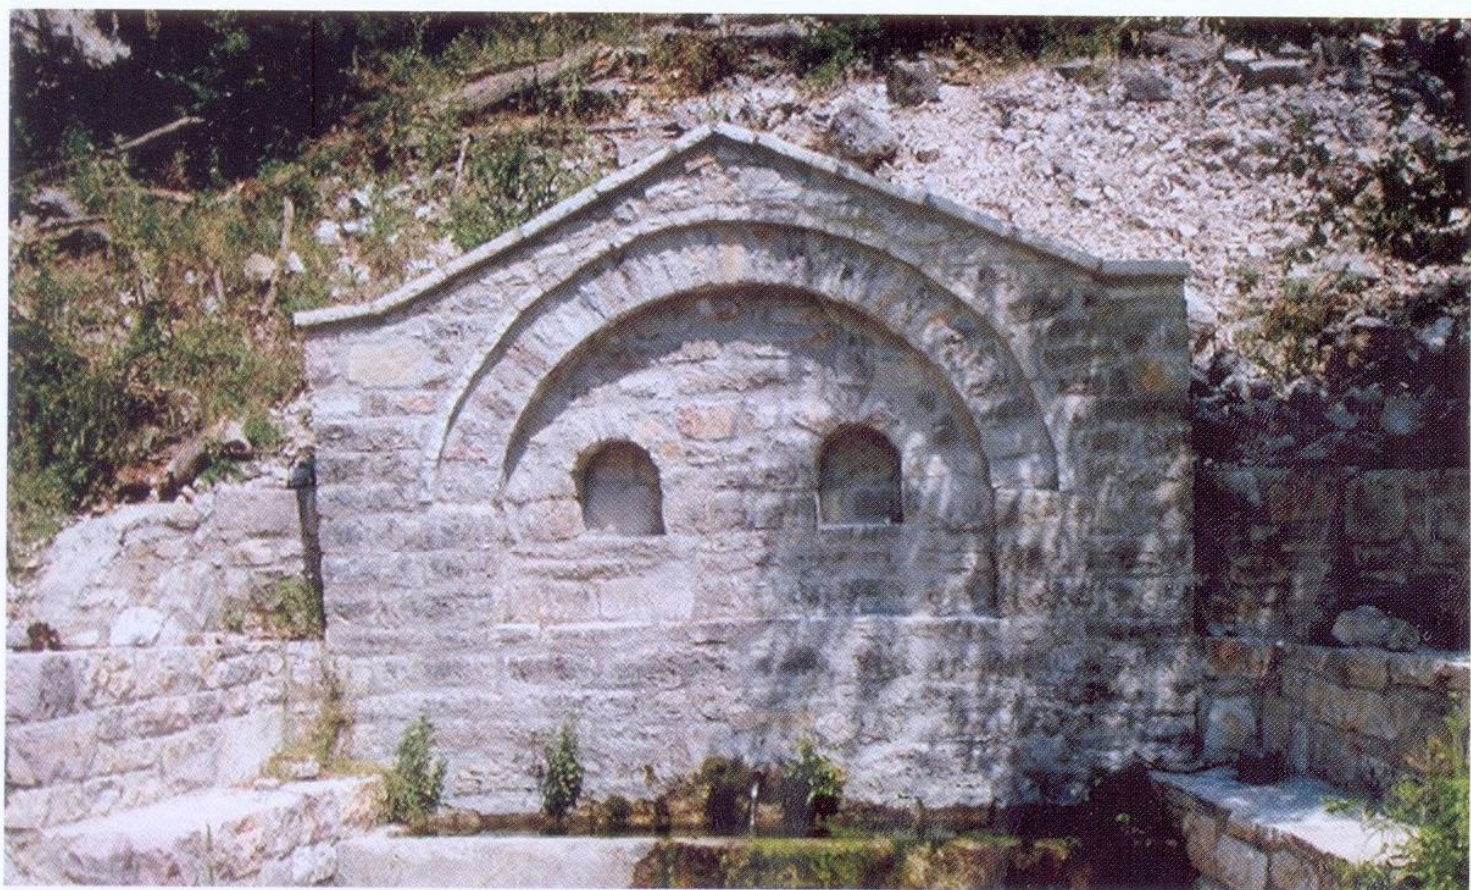
Εικόνα 14β. Η βρύση μετά τις εργασίες ανακαίνισης

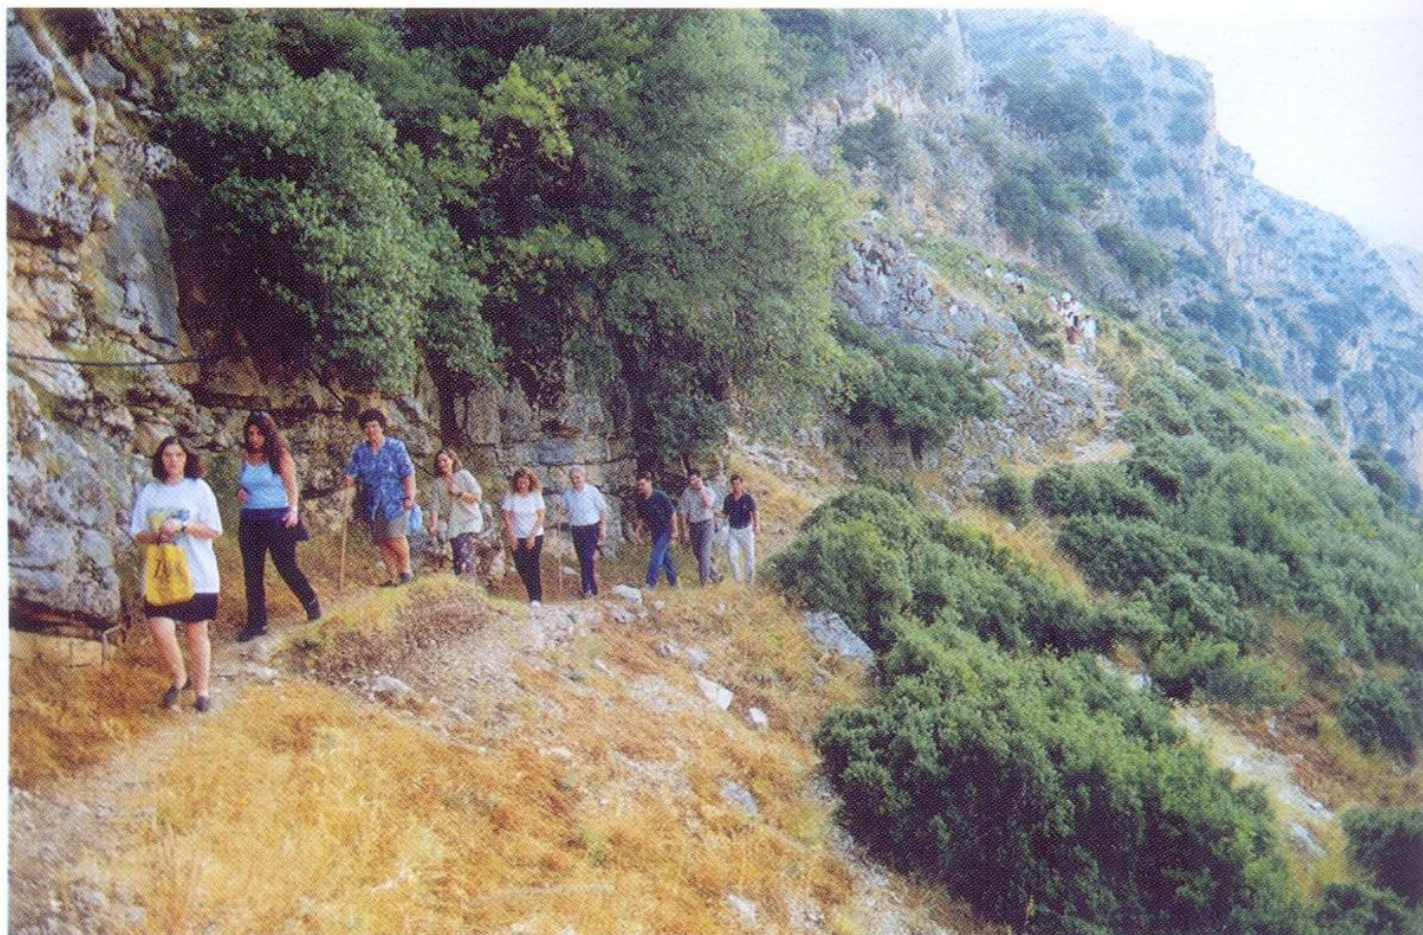
Εικόνα 15α. Το μονοπάτι που οδηγεί στην μονή, σε παλαιότερη εποχή

Το έτος 2002 άρχισε και το εγχείρημα της βελτίωσης της βατότητας του μονοπατιού (μοναδικής πρόσβασης) που βρίσκεται σε εξέλιξη (Εικ. 15α-15β)¹⁴. Σε εξέλιξη βρίσκεται και η μετατροπή του στάβλου σε ξενώνα και η δημιουργία αναγκαίων αποθηκευτικών χώρων κλπ. μετά από εγκεκριμένη μελέτη από την 8η ΕΒΑ Ιωαννίνων (Εικ. 16)¹⁵.

14. Με χρήματα της Μονής έγινε η νέα διάνοιξη του μονοπατιού, γιατί το παλαιό είχε περιπέσει πλέον σε αχρηστία με τη διάνοιξη του αυτοκινητόδρομου για το χωριό. Στη συνέχεια, με χρηματοδότηση της Κοινότητας Ματσουκίου έγινε το μονοπάτι μέχρι την Πλάκα τη Μικρή (εργολάβος ο κ. Πέτρος Αρλέτος από την Κηπίνα, ύψος δαπάνης 30.000.000 δρχ.). Με το ποσό 168.000 ευρώ από τη Κοινότητα Ματσουκίου συνεχίστηκε η βελτίωση του μονοπατιού και η κατασκευή μονοπατιού από την Πλάκα Μικρή μέχρι την Πλάκα Μεγάλη (εργολάβος ο κ. Αλεξ. Ευαγ. Λάμπρου από τον Βαπτιστή). Σήμερα βρίσκεται σε εξέλιξη δημοπρασία 120.000 ευρώ από την Ν.Α Ιωαννίνων για την συνέχιση του μονοπατιού από την Πλάκα Μεγάλη μέχρι την Μονή (εργολάβος ο ίδιος, με ψυχή όμως του έργου, τον πατέρα του Βαγγέλη Λάμπρου).

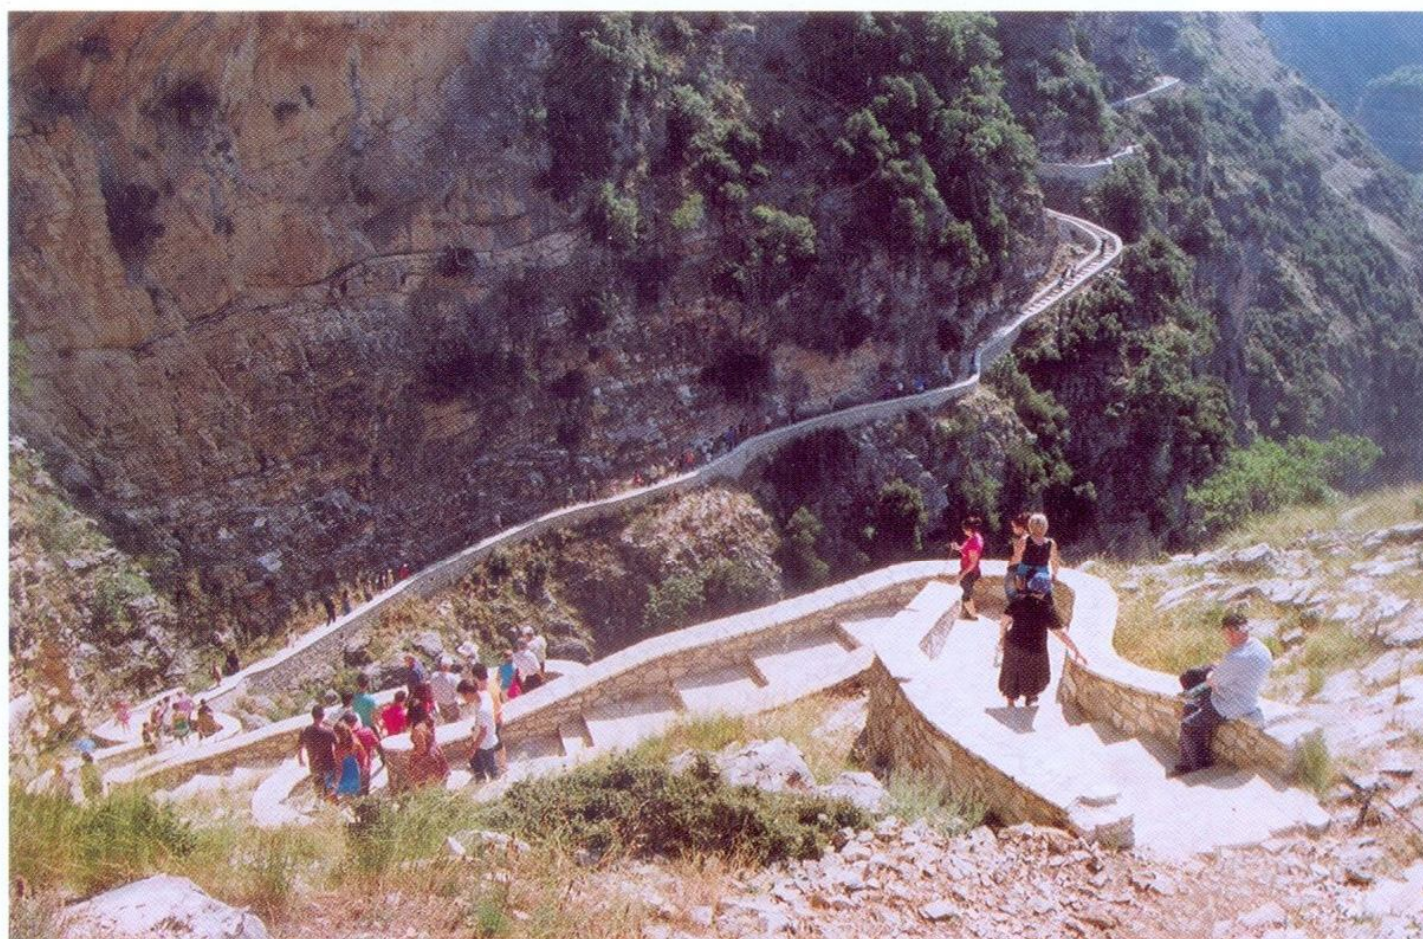
Εικόνα 15β. Το μονοπάτι που οδηγεί στην μονή, μετά τις εργασίες βελτίωσης της βατότητας

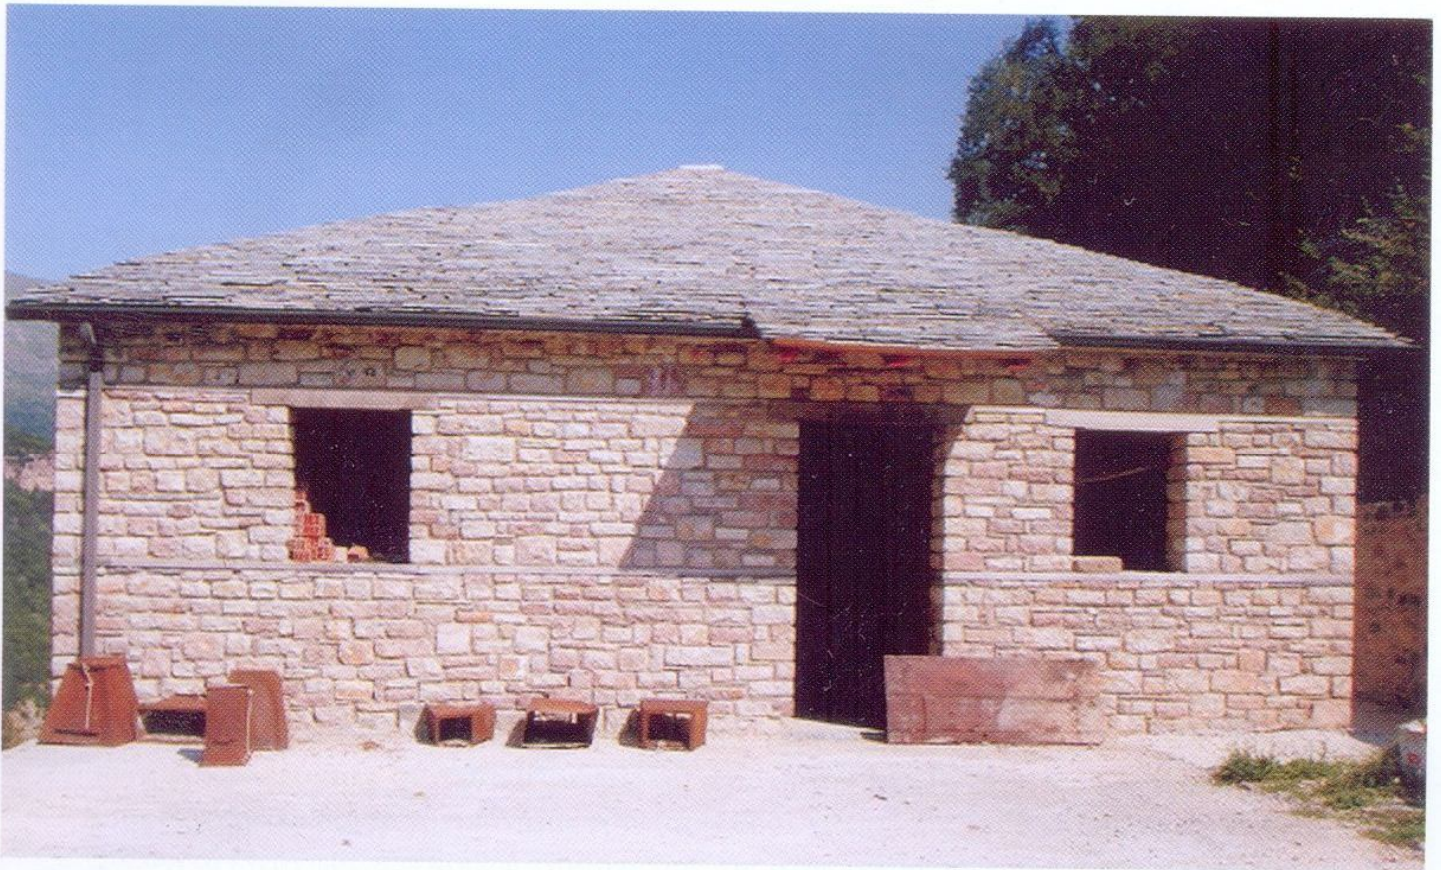
Εικόνα 16. Ο νέος ξενώνας της μονής

15. Τη μελέτη μετατροπής του στάβλου σε ξενώνα συντάξε ο κ. Ανδρέας Ντορλιός του Νικολάου και της Αλεξάνδρας Αντρ. Κωστίκα, μηχανικός. Οι εργασίες μετατροπής ξεκίνησαν με χρήματα της μονής και συμμετοχή της Κοινότητας Ματσουκίου, του Μορφωτικού- Πολιτιστικού Συλλόγου Ματσουκίου «Η Βύλιζα» και δωρητών (εδώ πρέπει να αναφερθεί το όνομα του κ. Γεωργίου Χαΐδου, ο οποίος συνεισέφερε έως τώρα το ποσό των 20.000 ευρώ). Η κατασκευή δε των τουαλετών έγινε δωρεάν από τους χωριανούς μας υδραυλικούς Βασ. Στ. Στραγάλη, Πέτρος Κ. Μακρή, Ευάγγελο Π. Μακρή και Αλέκο Κ. Κωσταδίμα. Η ηλεκτρολογική εγκατάσταση από τον χωριανό μας ηλεκτρολόγο Γεώργιο Β. Μακρή.
